土砂災害防止に関する基礎調査(急傾斜地の崩壊)

自然現象の種類	急傾斜地の崩壊
箇所番号	023A1001
箇所名	枝成沢
所在地	久慈市枝成沢第18地割
調査機関	岩手県久慈地方振興局土木部

様式3-1 危害のおそれのある土地、著しい危害のおそれのある土地の設定図

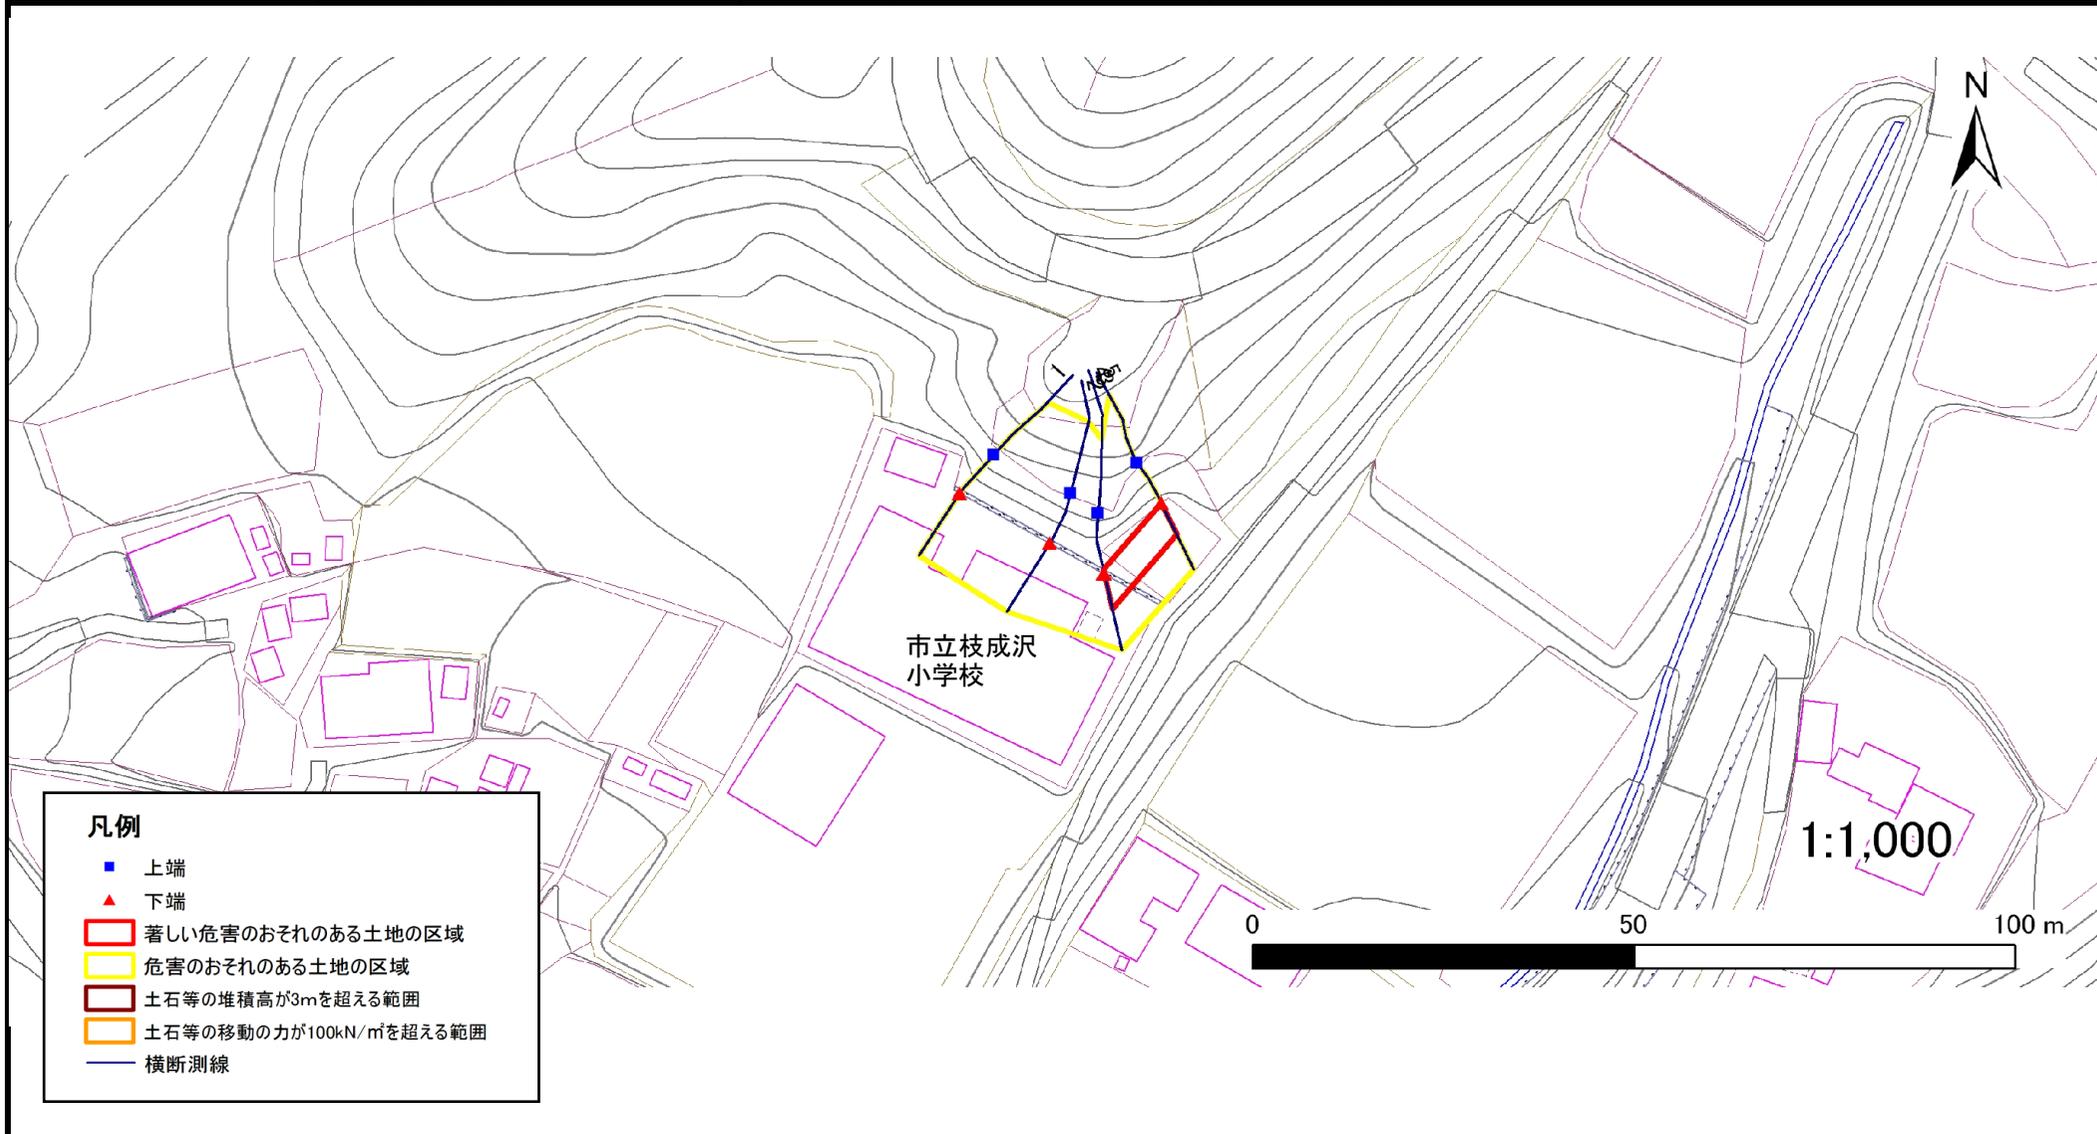
- 上端
- ▲ 下端
- 著しい危害のおそれのある土地の区域
- 危害のおそれのある土地の区域
- 土石等の堆積高が3mを超える範囲
- 土石等の移動の力が100kN/m²を超える範囲
- 横断測線
