土砂災害防止に関する基礎調査(土石流)

自然現象の種類	土石流
溪流番号	B136106
水系名	北上川
河川名	宮守川
溪流名	本宮の沢(3)
所在地	遠野市宮守町下鱒沢7地割
調査機関	県南広域振興局土木部 遠野土木センター

土石流区域調査

様式3-1 危害のおそれのある土地、著しい危害のおそれのある土地の設定図

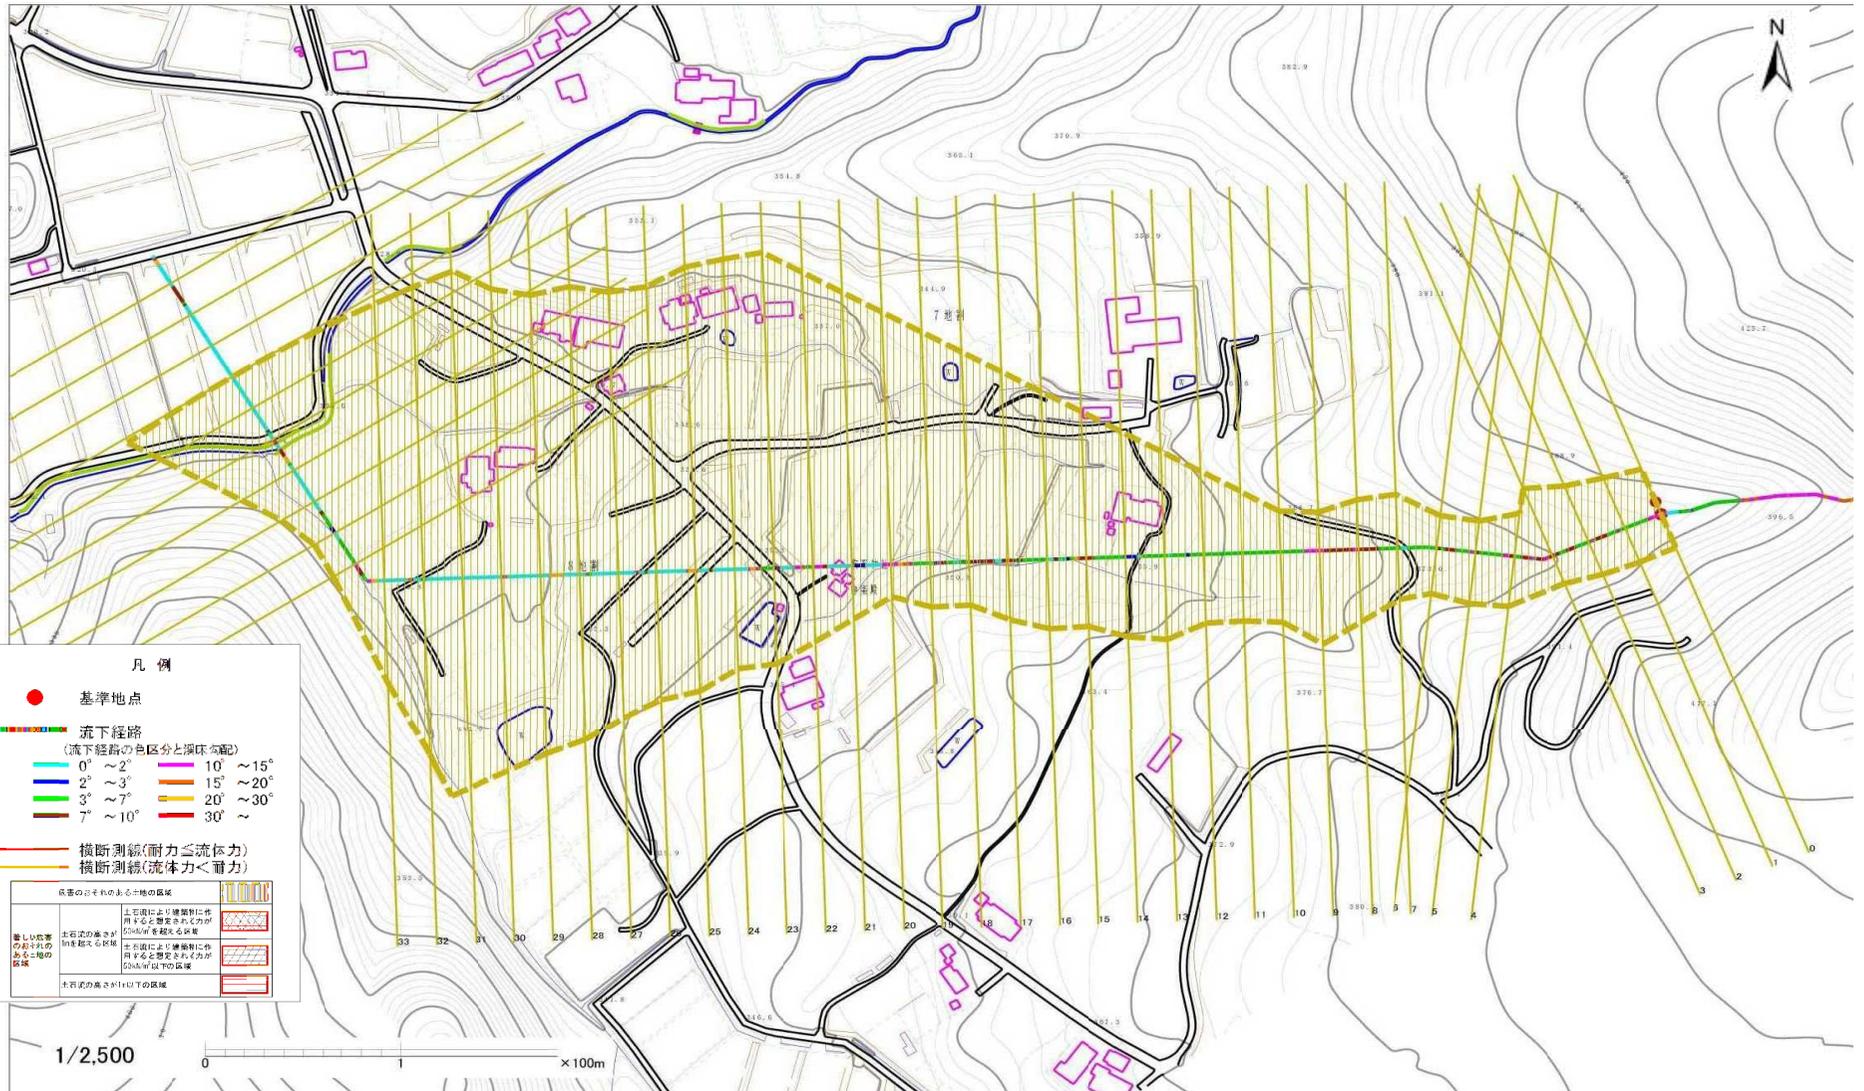
調査年度	平成23年度
漂流名	本宮の沢(3)
所在地	遠野市宮守町下鱒沢7地割
漂流番号	B136106
漂流の位置
