土砂災害防止に関する基礎調査(急傾斜地の崩壊)

自然現象の種類	急傾斜地の崩壊
箇所番号	177B1017
箇所名	中森-1
所在地	大船渡市末崎町字中森
調査機関	岩手県沿岸広域振興局土木部大船渡土木センター

様式3-1 危害のおそれのある土地、著しい危害のおそれのある土地の設定図

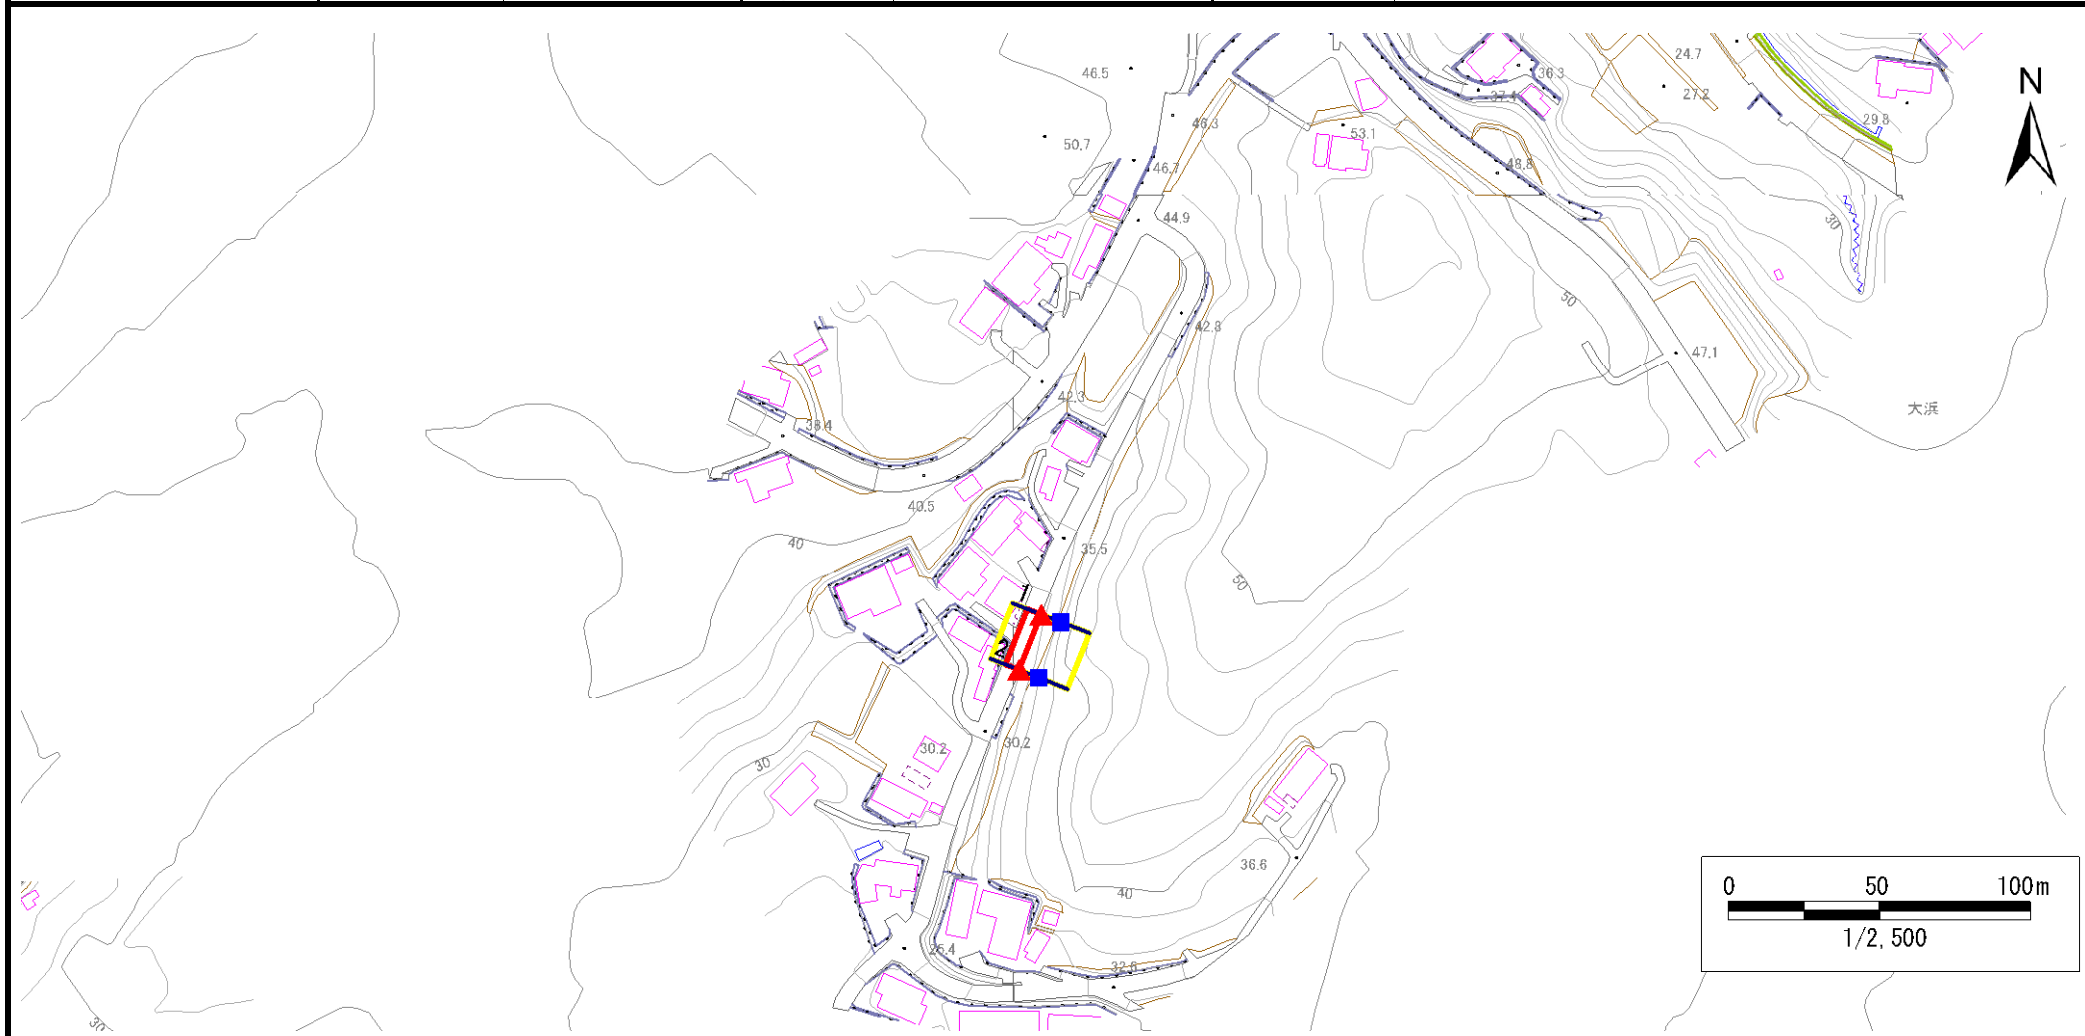
急傾斜地の位置

大船渡市末崎町字中森
