# 土砂災害防止に関する基礎調査(急傾斜地の崩壊)

自然現象の種類	急傾斜地の崩壊
箇所番号	210N0043
箇所名	愛宕下-3
所在地	陸前高田市気仙町字愛宕下
調査機関	岩手県沿岸広域振興局土木部大船渡土木センター

様式3-1 危害のおそれのある土地、著しい危害のおそれのある土地の設定図

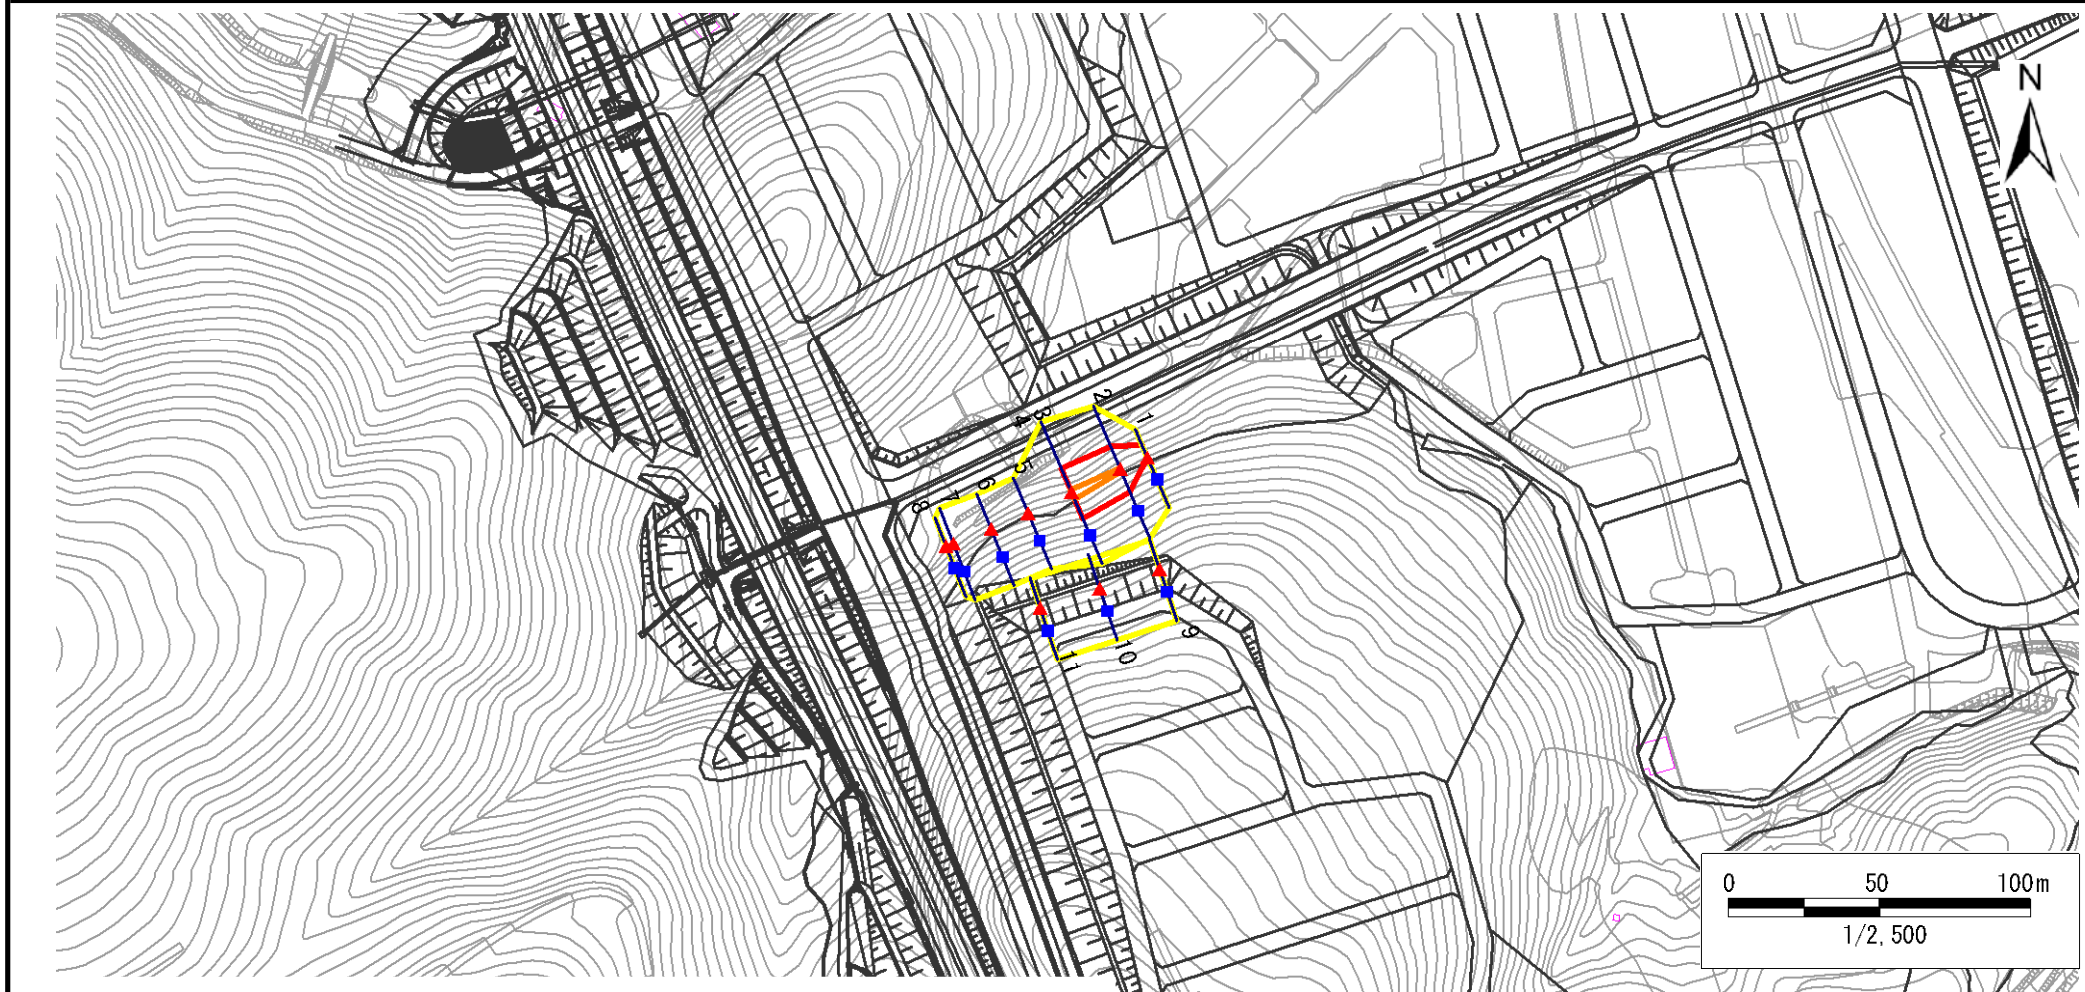
基図に災害復興計画基図(国土地理院)及び土地区画整理事業(陸前高田市)を使用

- 上端
- 横断測線
- ▭ 危害のおそれのある土地の区域
- ▭ 土石等の移動による力が100kN/m<sup>2</sup>を超える範囲
- ▲ 下端
- ▭ 著しい危害のおそれのある土地の区域
- ▭ 土石等の堆積高が3mを超える範囲
