# 土砂災害防止に関する基礎調査(急傾斜地の崩壊)

自然現象の種類	急傾斜地の崩壊
箇所番号	057B2013
箇所名	芋田
所在地	盛岡市玉山区芋田字芋田
調査機関	盛岡広域振興局

# 急傾斜地の崩壊区域調書

様式3-1 危害のおそれのある土地、著しい危害のおそれのある土地の設定図

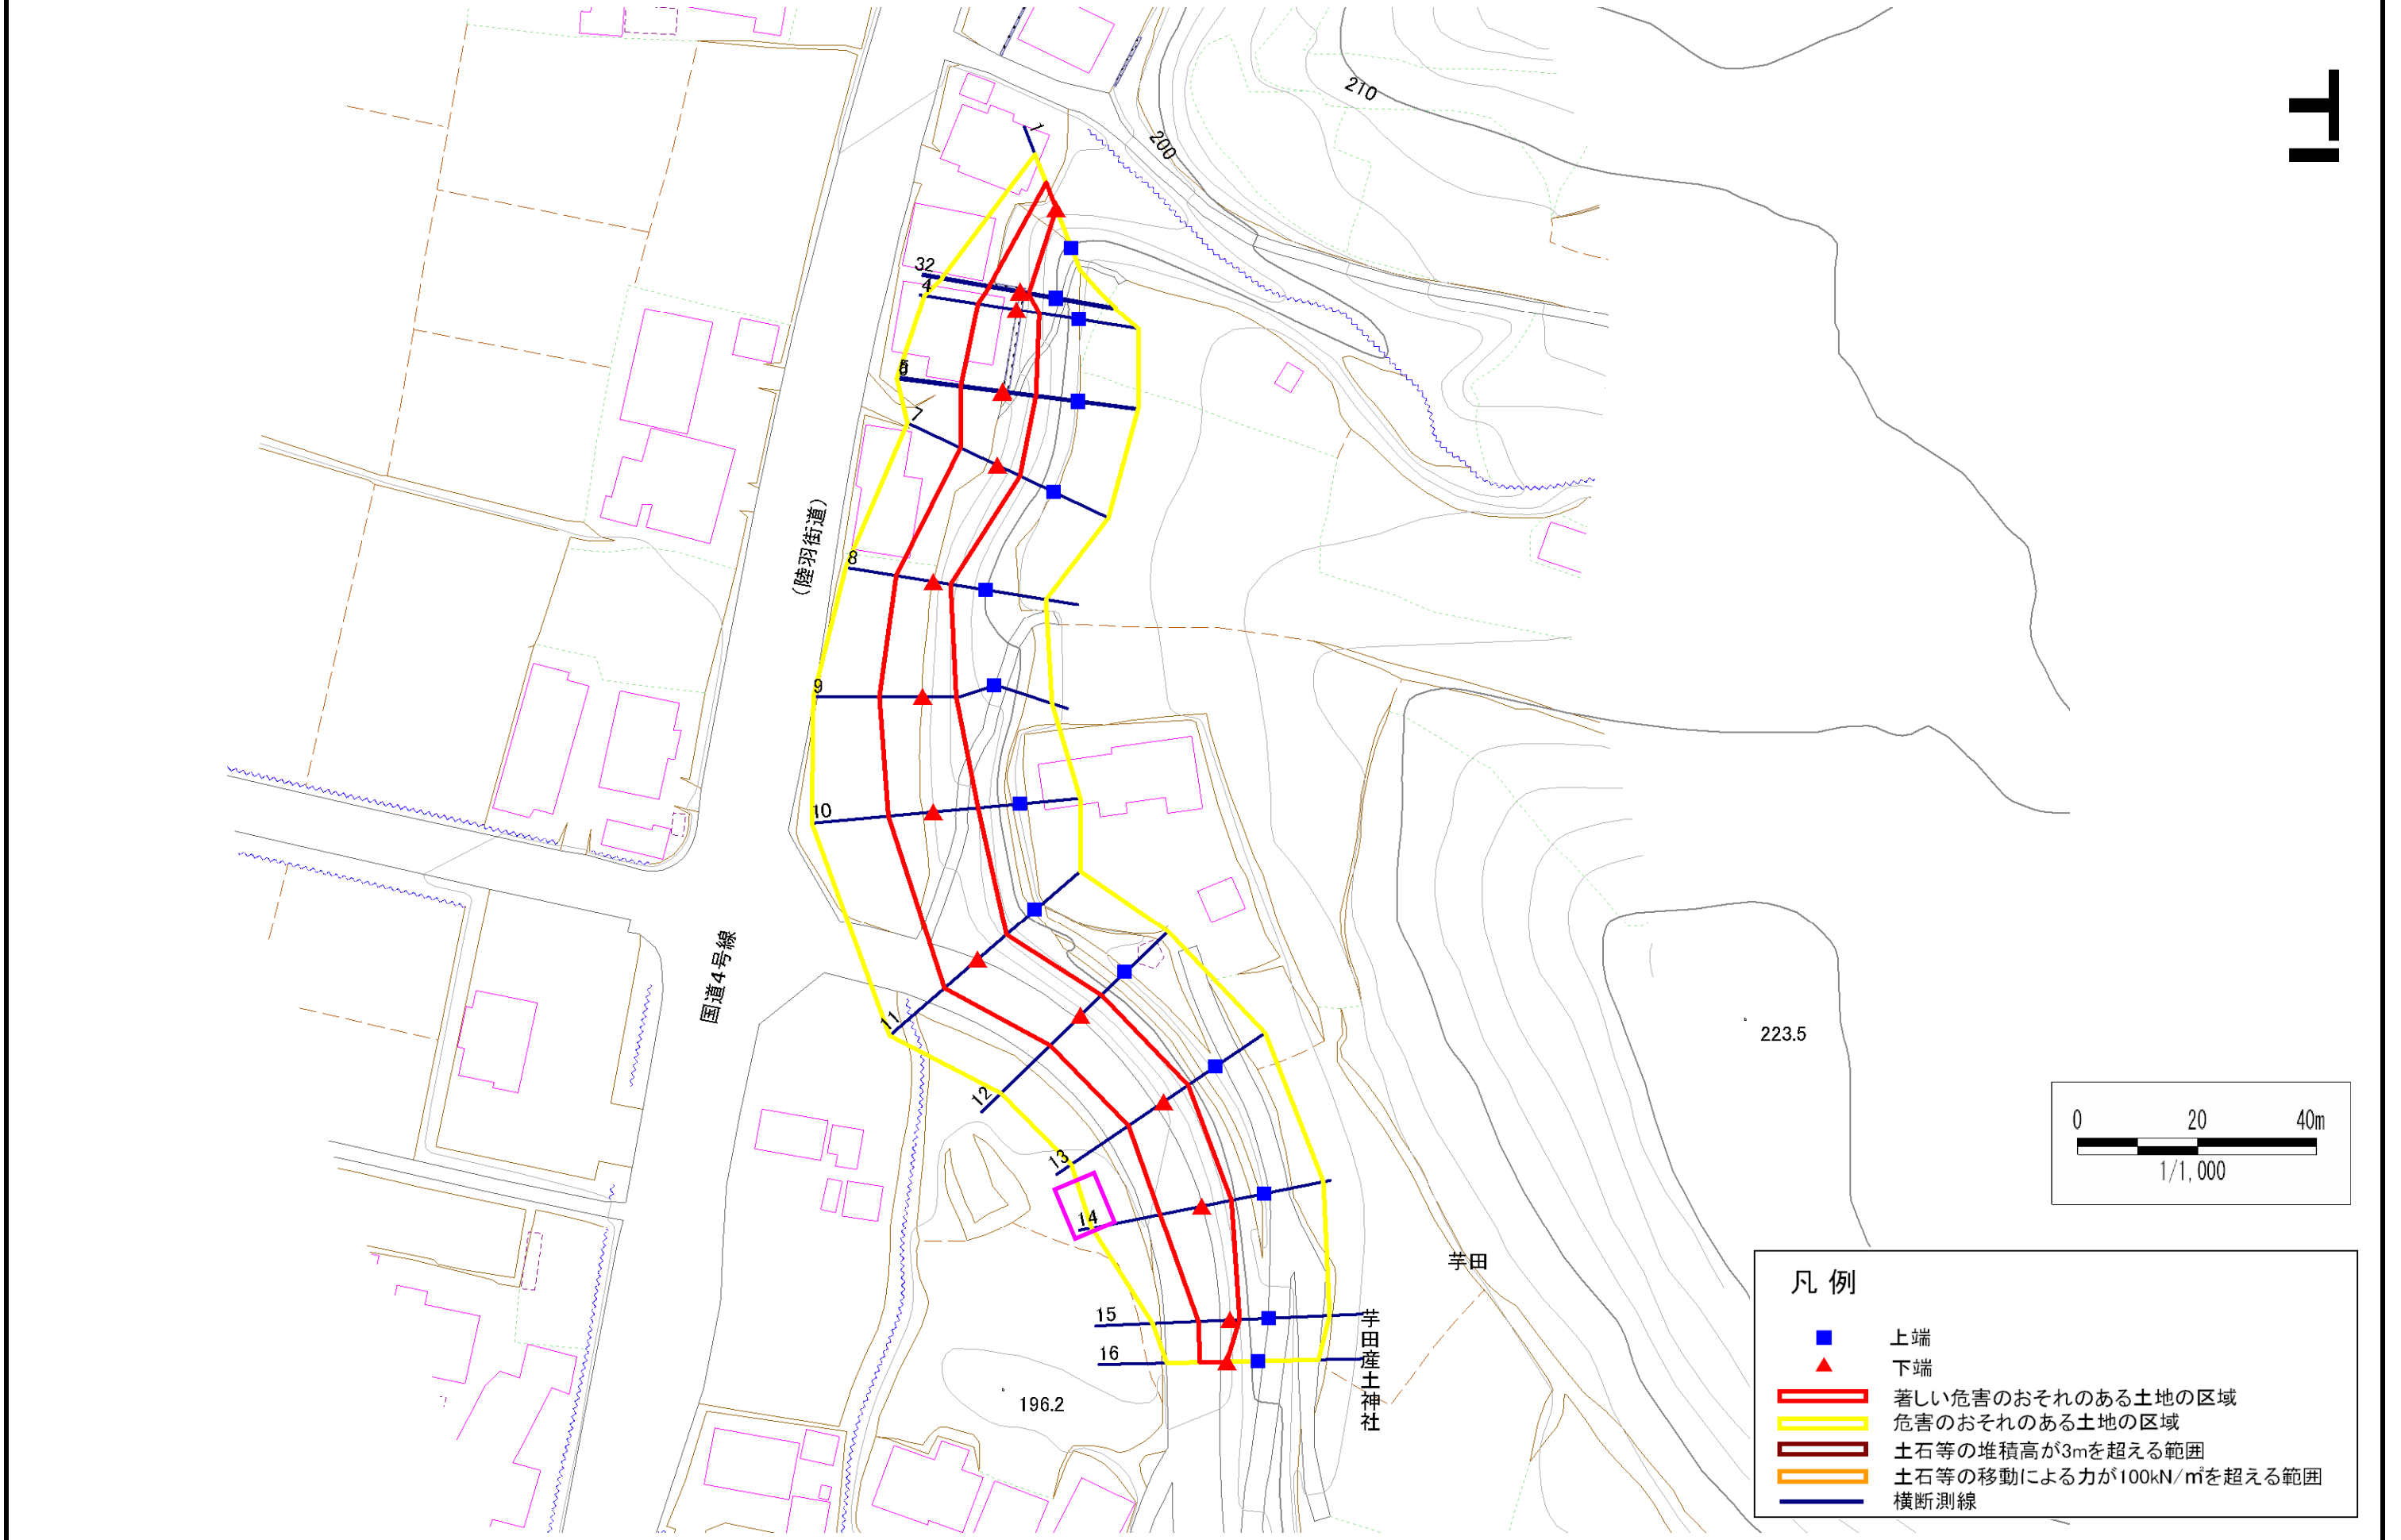
急傾斜地の位置 箇所番号 057B2013 箇所名 芋田 所在地 盛岡市玉山区芋田字芋田
